四川大学华西第二医院锦江院区二期工程
水土保持设施验收报告

编制单位：四川鑫德恒科技咨询有限责任公司

2021年10月

水土保持设施验收报告

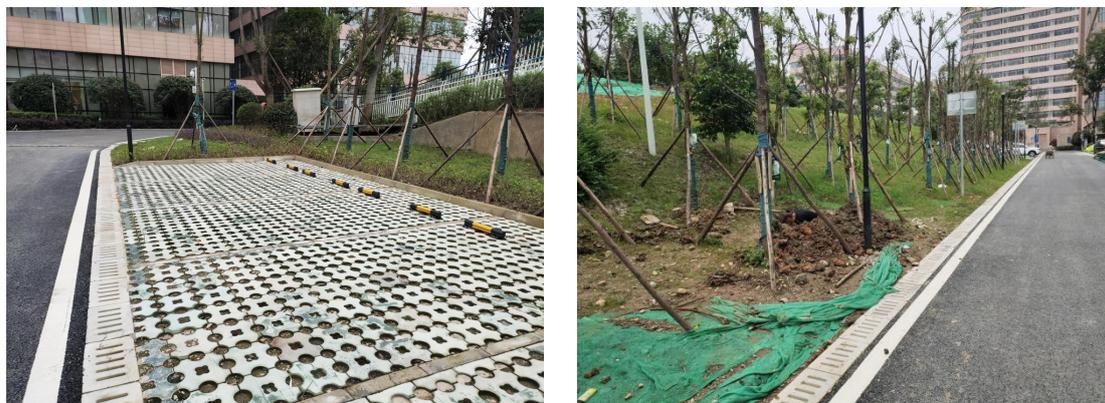
在实际实施中，考虑暴雨汇水量较大，在地面新增了部分盖板排水沟，能更好的处理地面排水，盖板排水沟长度为 332m。

盖板排水沟

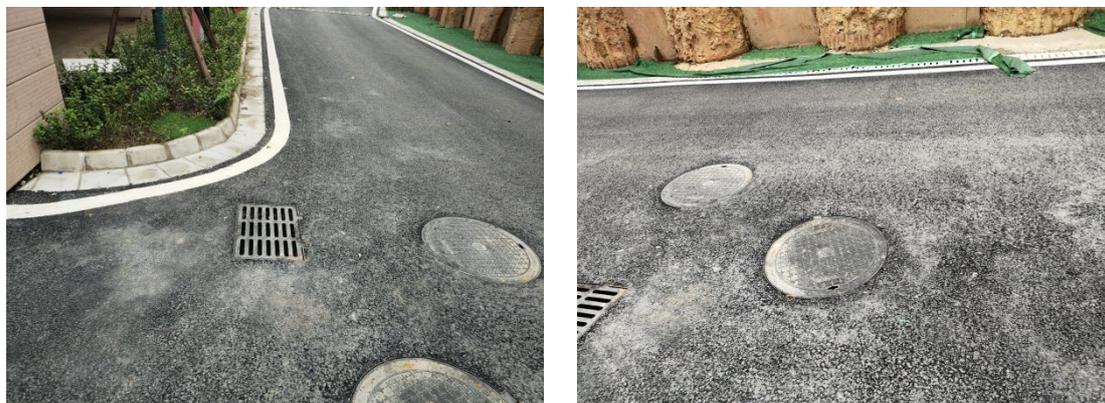
本工程雨水管网的布置顺应整个场地地势，雨水经雨水口收集，汇入雨水管，经雨水管排至市政雨水管网接口。经统计本工程共布设了 660m 雨水管（排水管全为 UPVC 双壁波纹管，管径规格为 DN500），雨水口 34 口，雨水检查井φ1000 共 25 座。

雨水口及雨水检查井

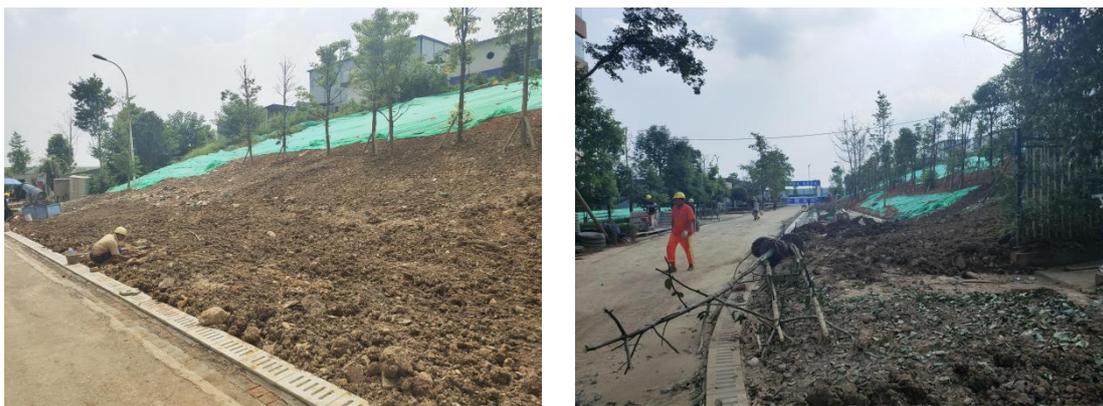
施工结束后对绿化区域及时进行土地整治，将扰动面地表进行清渣、场地平整、翻松，以增加植被立地条件，有利于后期植被生长。根据扰动地表面情况，本区土地整治面积 0.40hm²。

施工结束后对需绿化区域进行表土回覆 1800m³。

施工过程中土地整治及表土回覆

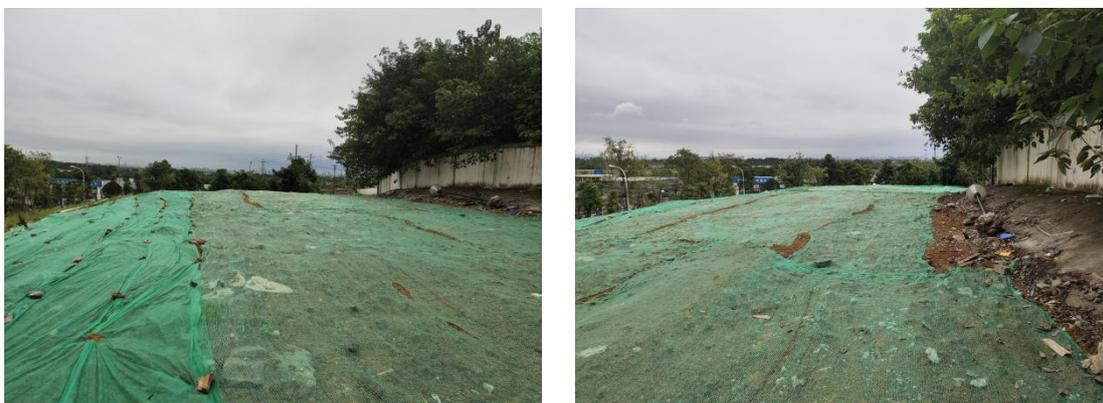
施工结束后对施工场地区及时进行土地整治，将扰动面地表进行清渣、场地平整、翻松，以增加植被立地条件，有利于后期植被生长。根据扰动地表面情况，本区土地整治面积 0.16hm^2 。

施工结束后对需绿化区域进行表土回覆 640m^3 。

施工场地土地整治与表土回覆

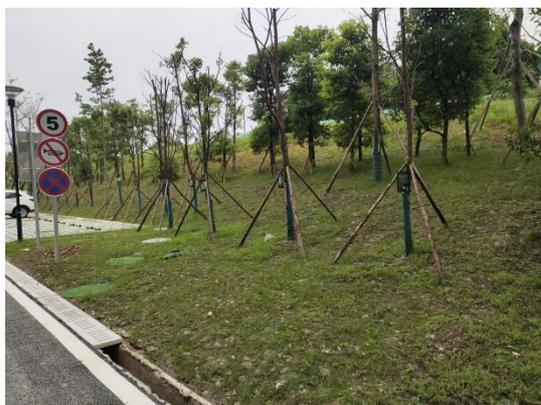
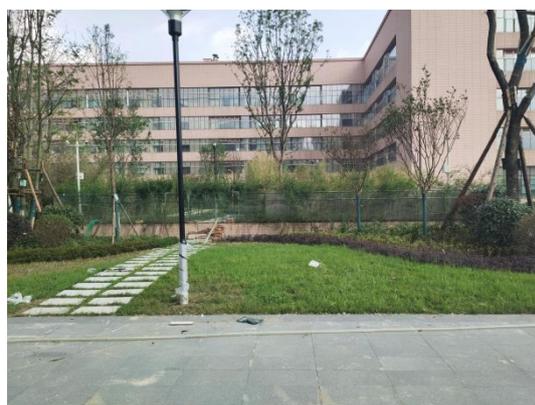
景观绿化工程采取乔灌草结合，形成景观，达到园林美化的作用，乔木树种选择银杏、朴树、小叶樟树、红叶李、日本红枫等；灌木树种选用海桐、四季桂、小叶女贞、红叶石楠、红继木、春卷等，植草草种选择早熟禾与黑麦草。实际实施景观绿化 0.40hm²。

景观绿化

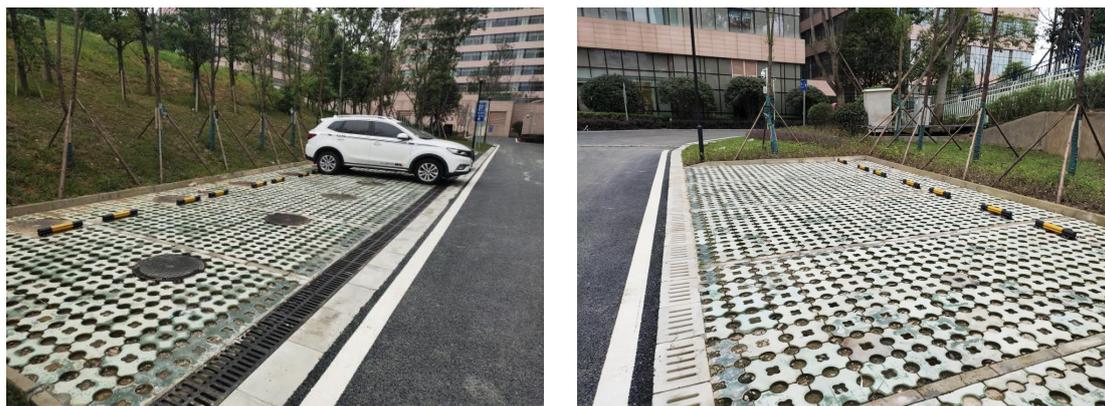
工程实际实施中，对原硬化地面停车场进行优化，改为生态停车场，进行了植草砖铺装，实际铺装植草砖 805m²。

植草砖

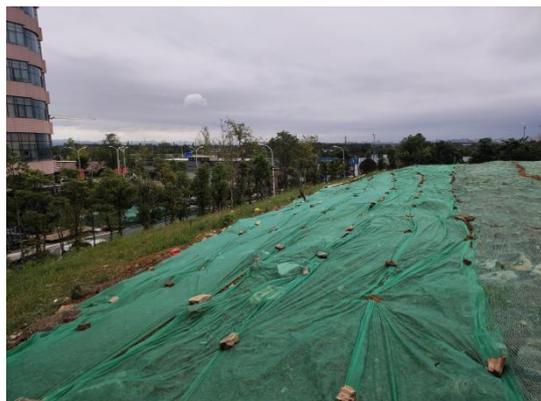
施工场地使用完毕后，对施工板房及硬化地面进行拆除，并进行土地平整，覆土绿化，实际撒播草籽 0.16hm²。

施工场地撒播草籽

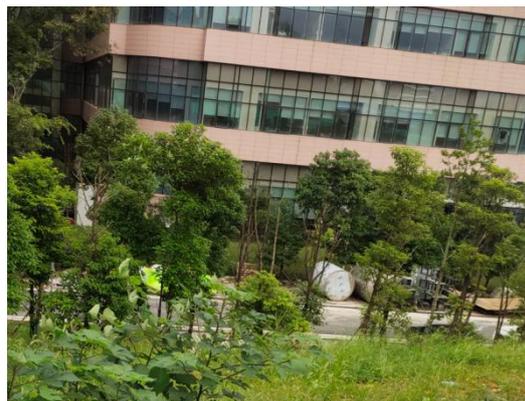
一期范围内临时占地绿化

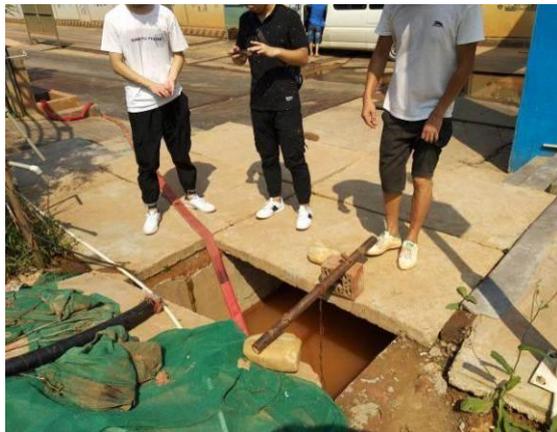
施工期在南侧的道路一侧布置了砖砌盖板排水沟, 排走路面及过水槽车辆通过时溢出的水, 排至工程区南侧施工出口西侧的沉沙池, 汇水经沉淀后车轮清洗池再次使用, 经沉淀后多余的汇水排至项目区外南侧市政雨水管网。该段排水沟长 94m, 沉沙池 1 口。

南侧出入口西侧沉沙池（2019 年 8 月）

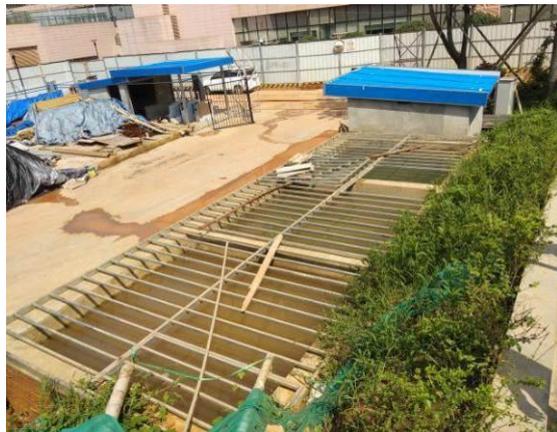
通过收集施工期资料,施工期主体在基坑顶部外围北侧、西侧、南侧布设了临时砖砌截水沟,截水沟长 279.00m,同时也在基坑顶部外围南侧布设了 1 口砖

基坑南侧沉沙池（2019 年 8 月）

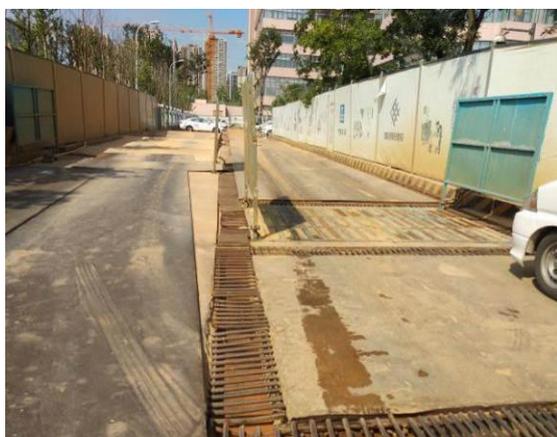
通过收集施工期资料, 施工期在项目区南侧施工出入口处设置了 1 处车轮清洗池, 防止车辆带泥出项目区, 控制水土流失, 有利于控制施工对周边的影响, 减少扬尘。

洗车池（2019 年 8 月）

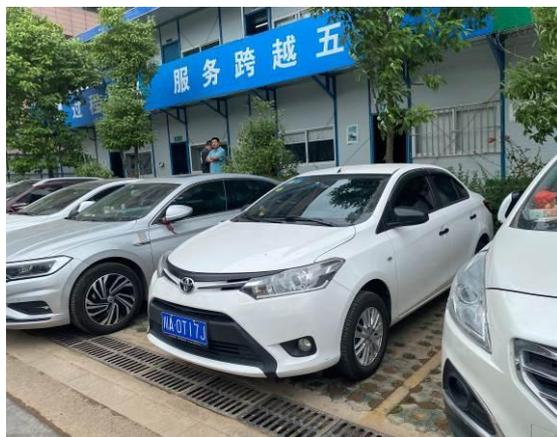
施工期主体在施工场地周边布置了临时排水沟, 为砖砌排水沟, 其中位于工程区西南侧的施工营地, 在本期永久占地内, 主体已在营地南侧及东侧布置了砖砌排水沟, 排水沟的汇水排入工程区南侧出入口西侧沉沙池, 经沉淀后排入项目区外的市政雨水管网, 排水沟长 105.00m。

施工场地砖砌排水沟（2020 年 5 月）

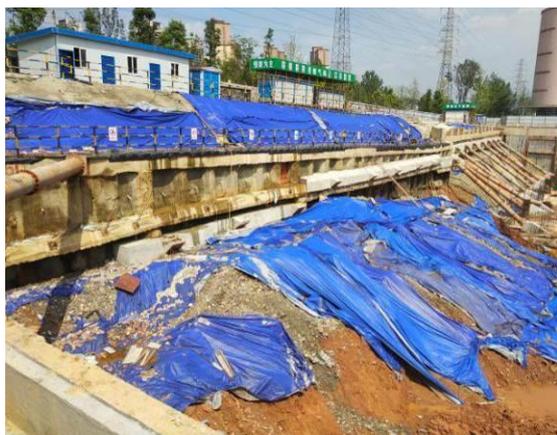
通过收集施工期资料,施工期间为防止雨水对开挖基坑边坡及场内临时堆放的土石方裸露坡面冲刷,造成水土流失,采取了防雨布遮盖措施,防雨布遮盖面积约 2000m²。

基坑北侧防雨布遮盖及支挡（2019 年 8 月）

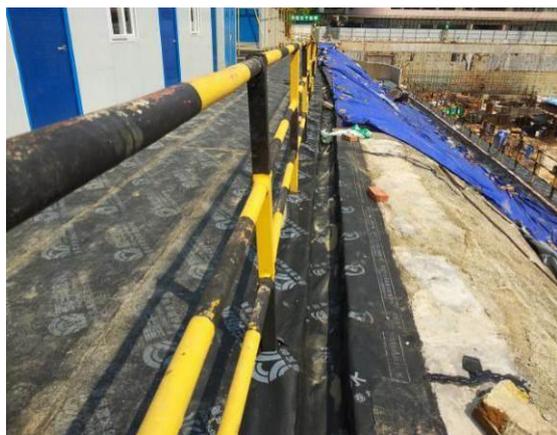
基坑北侧排水沟及遮盖（2019 年 8 月）
